INSTITUTO COSTARRICENSE DE ACUEDUCTOS Y ALCANTARILLADOS

Informe Técnico Inspección Tramo Final del Emisario Submarino de Limón

Inspección del Tramo Final del Emisario Submarino de Limón

Fecha de la inspección: 3 de abril de 2009

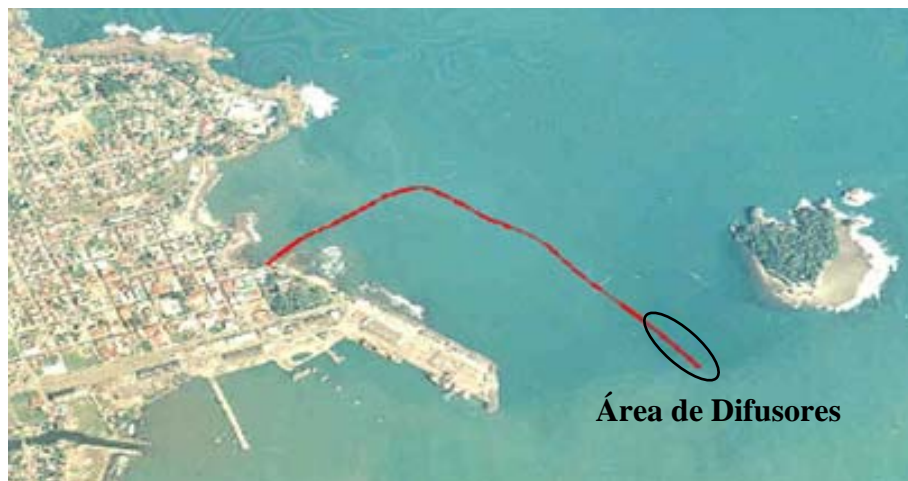
Según las coordenadas que AyA tiene registradas para la ubicación de los difusores, se ubicó la embarcación en ese sitio para luego movernos en sentido noreste, con el objetivo de iniciar ahí la primera inmersión en dirección oeste y de este modo interceptar la tubería del emisario en algún punto, a partir de ahí los buzos nadarían sobre la tubería hacia el extremo sur de la misma donde se encuentran los difusores y la válvula *flap* (ver Figura 1).

Figura 1. Tramo final del Emisario Submarino (área de difusores).

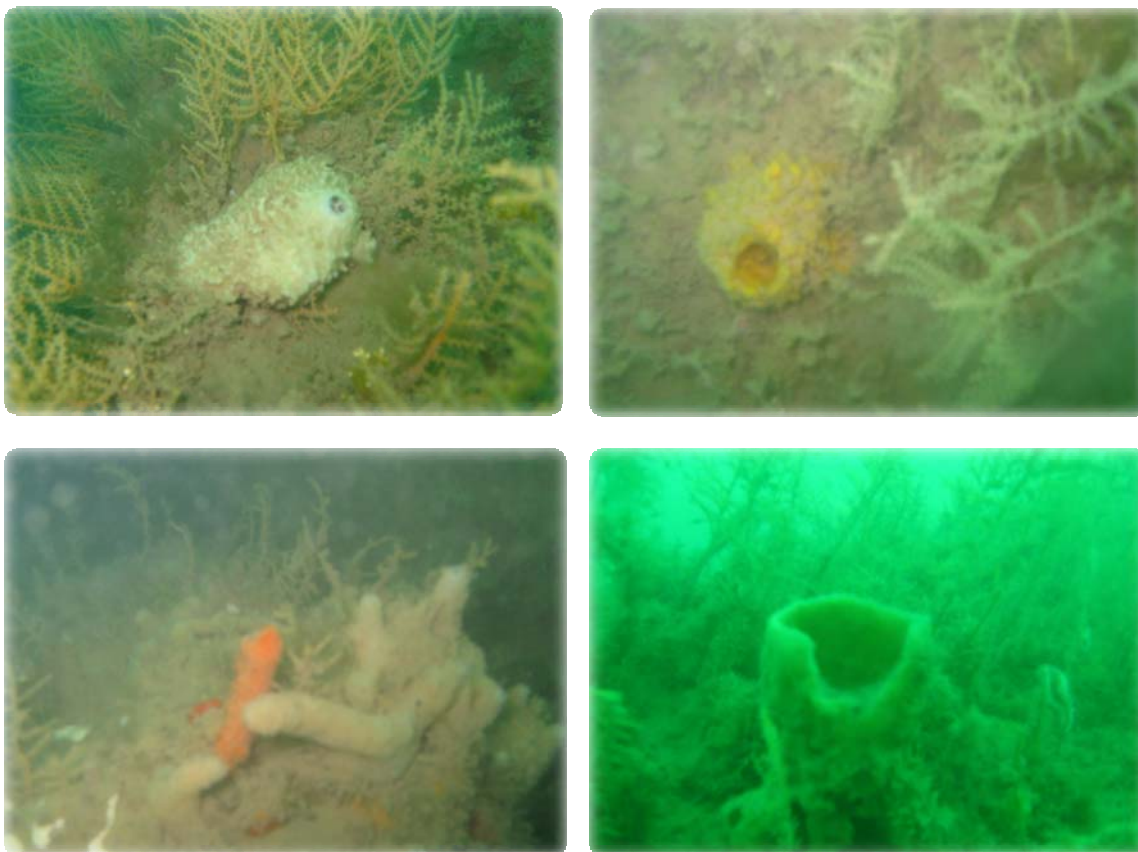
Se ubicó la tubería y se inició la inspección hacia el extremo donde está la descarga, durante ese recorrido se observó que la vida que cubre este tramo de la tubería es diferente a la que cubre la mayor parte de la tubería ya inspeccionada en ocasiones anteriores. Anteriormente se encontró una formación dura de color blanco y en este último tramo se aprecian algas, algunos peces y otros organismos, los cuales se aprecian en las *Fotografías 1 y 2*.

Fotografía 1. Flora y fauna encontrada sobre la tubería y anclajes de concreto.

1. Sería importante hacer un convenio de cooperación con una Universidad estatal como la UNA para analizar las especies de flora y fauna que se están desarrollando sobre la tubería y los anclajes, y determinar si eventualmente podrían ocasionar daño al polietileno de alta densidad.
