**INSTITUTO COSTARRICENSE DE ACUEDUCTOS
Y ALCANTARILLADOS**

LABORATORIO NACIONAL DE AGUAS

**USOS DE LA TIERRA Y CALIDAD SANITARIA DE LAS
AGUAS EN LA CUENCA DEL RIO BARRANCA 2003**

JUNIO, 2004

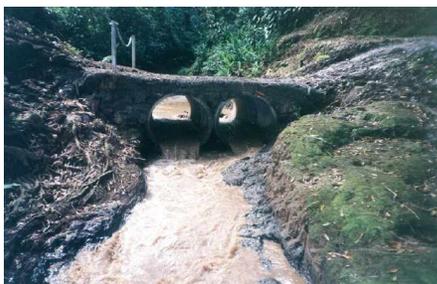
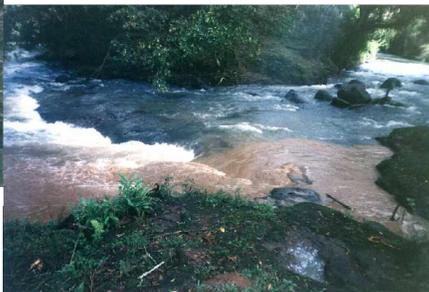
FIGURA 2. IMPACTO CAUSADO POR LA QUEBRADA UTILIZADA POR EL INGENIO SAN RAMÓN SOBRE EL RÍO BARRANCA

TABLA 7. IMPACTOS AMBIENTALES EN LA CUENCA DEL RIO BARRANCA	
Beneficio de café	Localizado en la subcuenca del Río Jabonal, específicamente en la microcuenca de la Quebrada El Beneficio. Afecta la calidad de las aguas del Río Jabonal principalmente durante la época seca, período en el cual, se presentan los caudales mínimos y por lo tanto se da un mayor problema de contaminación, referido a un incremento de Coliformes fecales. El desarrollo de esta actividad es a escala pequeña.
Ingenio de azúcar	Corresponde al Ingenio San Ramón, el cual se localiza en la sección media de la Cuenca del Río Barranca (en la localidad de Bolívar de San Ramón), específicamente en una microcuenca que es drenada por una quebrada sin nombre que afluye al cauce del río principal. El procesamiento para la obtención de la caña de azúcar provoca descargas de aguas residuales y sólidos que afluyen al cauce de dicha quebrada y posteriormente al del Río Barranca, cambiándole las condiciones de la calidad, principalmente en cuanto a modificaciones de tipo físico-químicas, bacteriológicas, biológicas y estéticas. (ver figura 2).

Quebrada del Ingenio San Ramón antes de descargar al río Barranca

Desembocadura de la Quebrada del Ingenio San Ramón al río Barranca.

En este sentido, es importante anotar el impacto que causan el Ingenio San Ramón y los Tajos Pocamar sobre el cause principal y la toma de agua cruda para potabilización de la Planta de El Roble. Por ejemplo, el aporte del Ingenio en CF/100mL y turbiedad fue de 15.130 CF/100mL y 158 unt de

- Ü El Ministerio de Salud y el Ministerio del Ambiente, le deben exigir al Ingenio de San Ramón y otras industrias, el cumplimiento del Decreto Ejecutivo No. 26042-S-MINAE sobre "Reglamento de Vertidos y Reuso de Aguas Residuales" ⁽¹⁴⁾, en las descargas de sus aguas industriales sobre el cuerpo receptor.

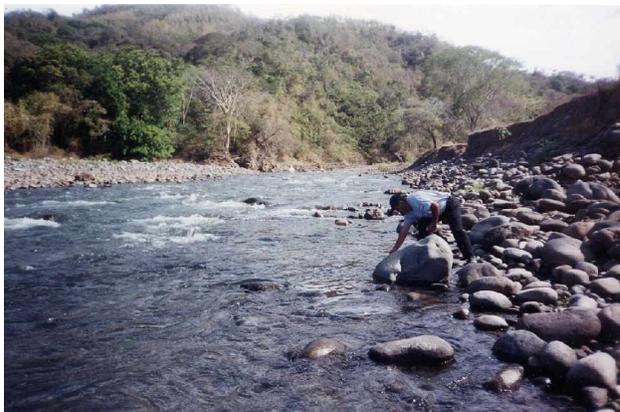
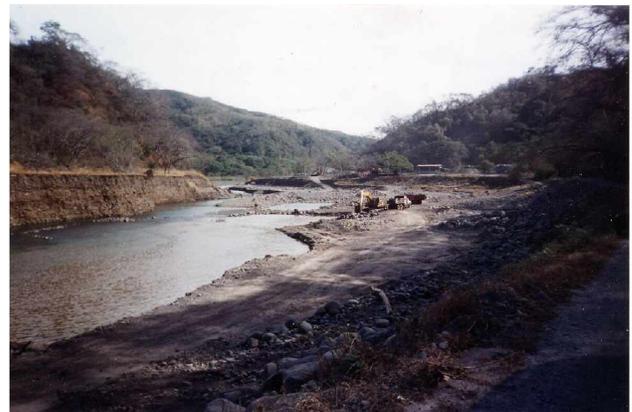
FIGURA 3. SITUACIÓN DE LA CUENCA DEL RIO BARRANCA ANTES Y DESPUÉS DE LA EXPLOTACIÓN DEL TAJO “POCAMAR”

Río Barranca 200 metros aguas arriba de tajos “POCAMAR”.

Condiciones del agua del río Barranca posterior a la explotación de los tajos “POCAMAR”.

turbiedad. Los trabajos del Tajo Pocamar incrementan los promedios de turbiedad en 10 unt, entre el punto RBr8 y RBr10.

- Ü Por otro lado, es esencial que el AyA coordine esfuerzos con los propietarios del Tajo Pocamar, para evitar la sobreexplotación del tajo y del material aluvial, con el objetivo de no afectar la calidad del agua para potabilización en Barranca.
