***INSTITUTO COSTARRICENSE DE ACUEDUCTOS  
Y ALCANTARILLADOS***

***LABORATORIO NACIONAL DE AGUAS***

***EVALUACION DE LA CONTAMINACION FECAL DE LA  
CUENCA DEL RIO TEMPISQUE 1997-2000***

***OCTUBRE, 2001***

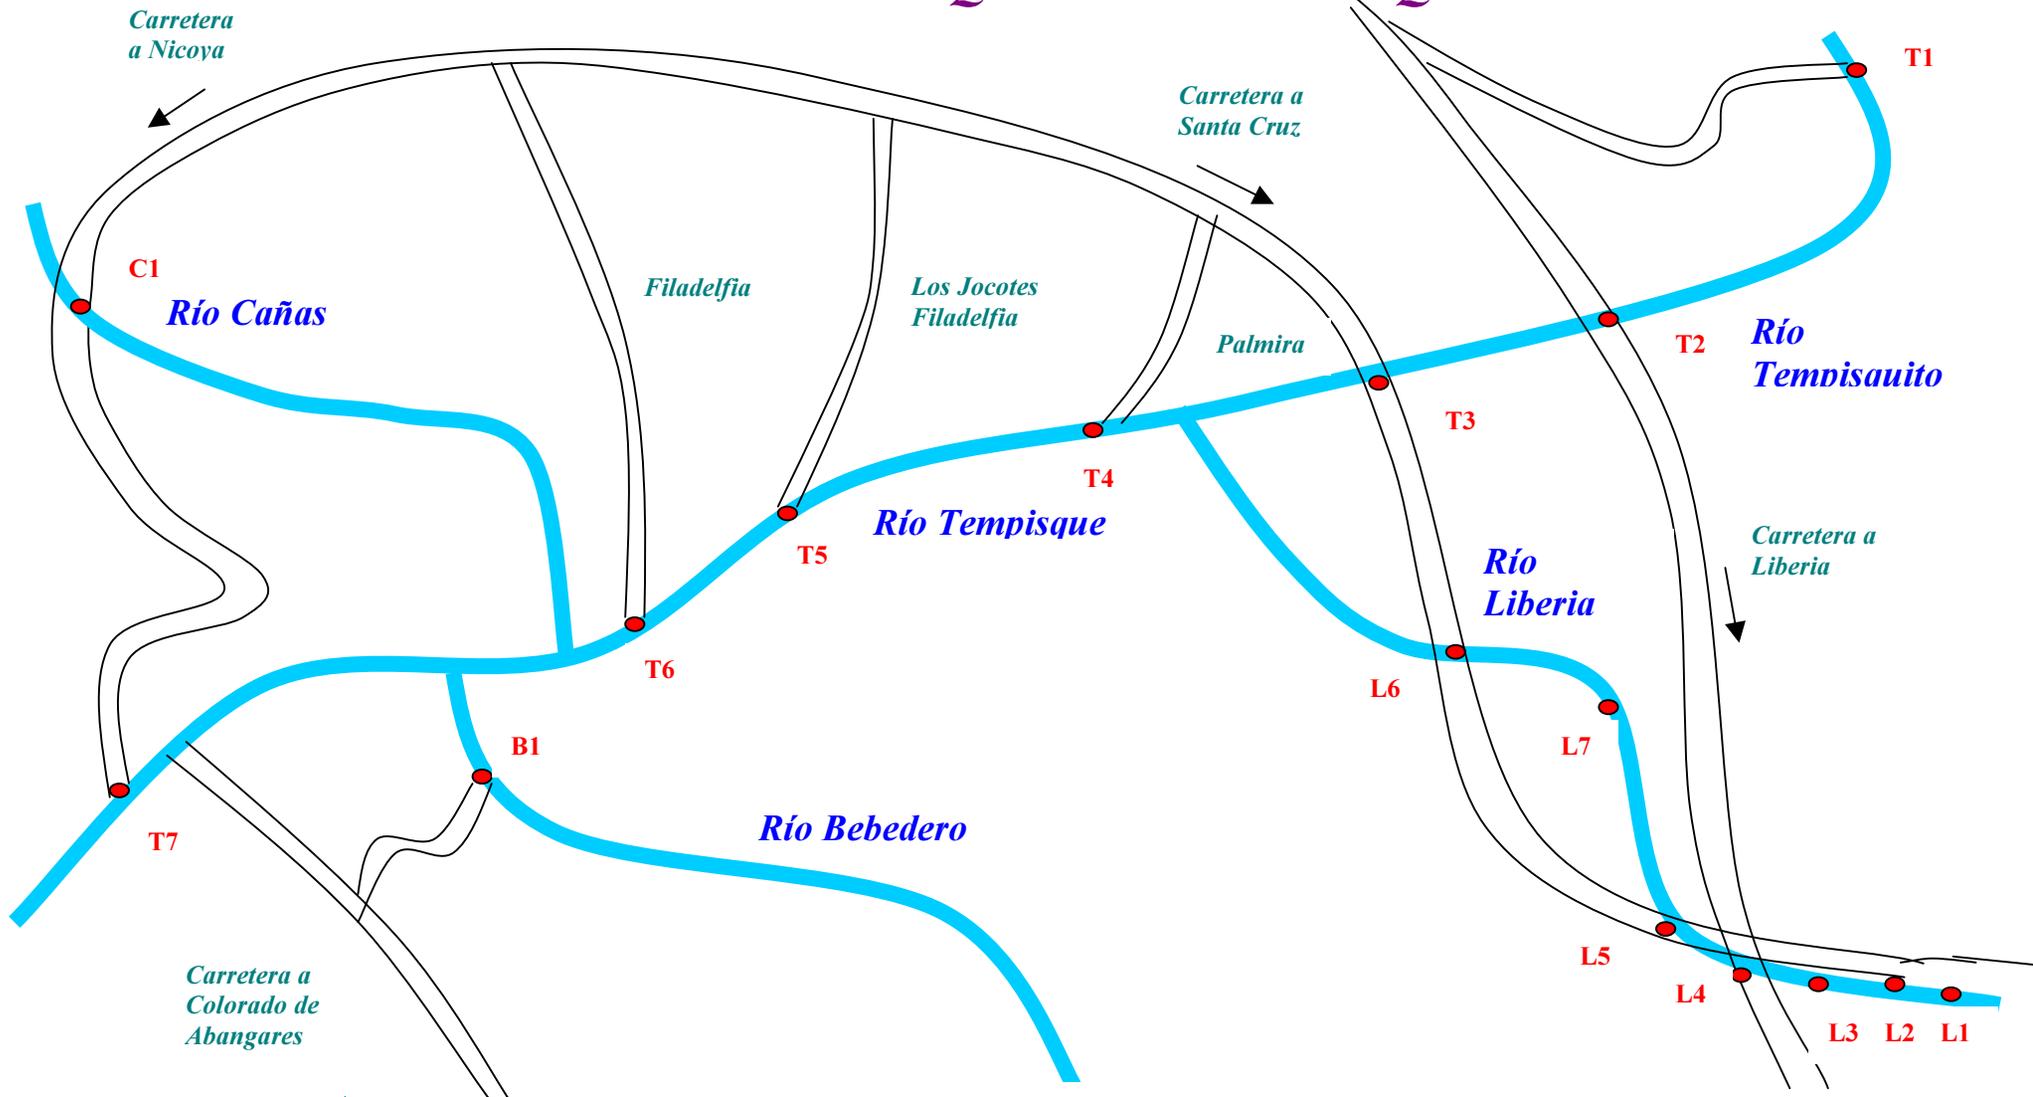
# FIGURA 1. CROQUIS RIO TEMPISQUE

1  
2 PUNTOS DE MUESTREO

- T1:** Estación Maritza-Sector Orosi 500 m antes casa guardaparques.
- T2:** Bajo puente Potrerillos.
- T3:** Bajo puente de la carretera a Santa Cruz en Guardia.
- T4:** 100 m antes del ingenio CATSA.
- T5:** 100 m antes de tanque metálico en Jocote.
- T6:** La Guinea Filadelfia, 300 m después Ingenio El Viejo.
- T7:** Puerto Moreno-Nicoya paso del Ferry.
- C1:** Belén Carrillo, bajo puente de Río Cañas.

- B1:** Río Bebedero, 500 m antes desembocadura.
- L1:** Planta de tratamiento de agua potable.
- L2:** Urbanización Chorotega.
- L3:** Barrio Condega de Liberia.
- L4:** Entrada Liberia, bajo puente carretera Interamericana.
- L5:** Capulín de Liberia, bajo puente.
- L6:** Capulín Costado de Punto Rojo.
- L7:** Después de laguna de oxidación.

Se ubican 16 puntos de muestreo, 7 en el cauce principal del RT, otros 7 en el cauce del río Liberia, 1 en el río Cañas y otro en el río Bebedero, de los cuales se adjuntan fotografías; por otra parte, en la FIGURA 1 se presenta la localización geográfica de los mismos. El muestreo se ejecutó con una frecuencia mensual durante todo el período de estudio, excepto en 1998 en donde el muestreo se hizo solamente de enero a marzo.

Las muestras de agua se recolectaron en orden secuencial desde el origen de la cuenca, en el punto ubicado sobre el río Tempisquito (T1) hasta la desembocadura en el Golfo de Nicoya (T7), incluyendo los 7 puntos del río Liberia (L1 a L7), el río Cañas (C1) y el río Bebedero (B1). Las muestras se tomaron en envases de vidrio estéril de 120 mL para los análisis de CF/100 mL. Dichas muestras se trasladaron al Laboratorio en un ámbito de temperatura de 4-8°C, con un tiempo máximo de 24 horas después de la recolección. Como complemento, se tomaron muestras en envases plásticos para medir el Color y la Turbiedad. Para evaluar el grado o la densidad de contaminación fecal se utilizó la técnica del Número Más Probable/100 mL (NMP/100 mL). Las técnicas mencionadas se ejecutaron siguiendo las directrices del “Standard Methods”, edición N°18<sup>(4)</sup>.
